AVIS D'ABATTAGE

Adresse : Chemin des Grandes-Vignes 2
N° parcelle : 62
Propriétaire : Jaqueline Demaurex
Genre d'arbre : **1 Castanea sativa (Châtaignier)**
Motif de la requête : Arbre sec
Compensation demandée : Oui
Plan de situation :

Rapport d'analyse visuelle VTA (visual tree assessment)

| Lieu: | Ch. des Grandes-Vignes 2 / parcelle 62 |

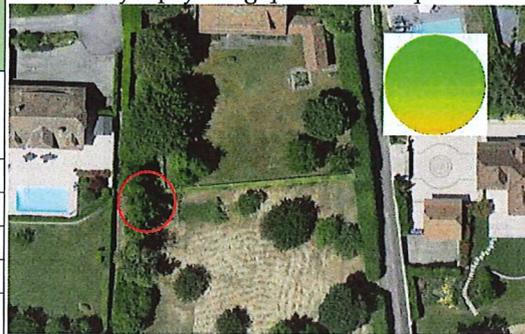
Dépérissement du houppier : partie sommitale desséchée, multiples rejets au collet et sur le tronc.

Conclusions : arbre dépérissant mais présentant une vitalité correcte dans la première partie du houppier.

Peut encore créer une nouvelle couronne plus basse et donc perdurer dans le temps. Situation classique des châtaigniers avec une attaque d'un chancre, celui-ci est une maladie cryptogamique causée par le champignon *Cryphonectria parasitica*. Pas de danger particulier, pas de rupture immédiate du bois mort.

Préconisations : réduire les branches desséchées au niveau du tronc
