AVIS D'ABATTAGE

Adresse : Chemin du Marquisat 7a
N° parcelle : 905 (994)
Propriétaires : Michael et Carole Graetzel
Genre d'arbre : **1 Abies concolor (Sapin du Colorado)**
Motif de la requête : Arbre mourant
Compensation demandée
par le garde-forestier : Oui
Plan de situation :

Rapport d'analyse visuelle VTA (visual tree assessment)

Mandataire / Client :	Commune de St Sulpice, M Dan Rapin
Date:	19/06/24
Essence:	<i>Sapin du Colorado</i> <i>Abies concolor</i> diam. 46cm
Lieu:	Ch du Marquisat 7a / parcelle 905

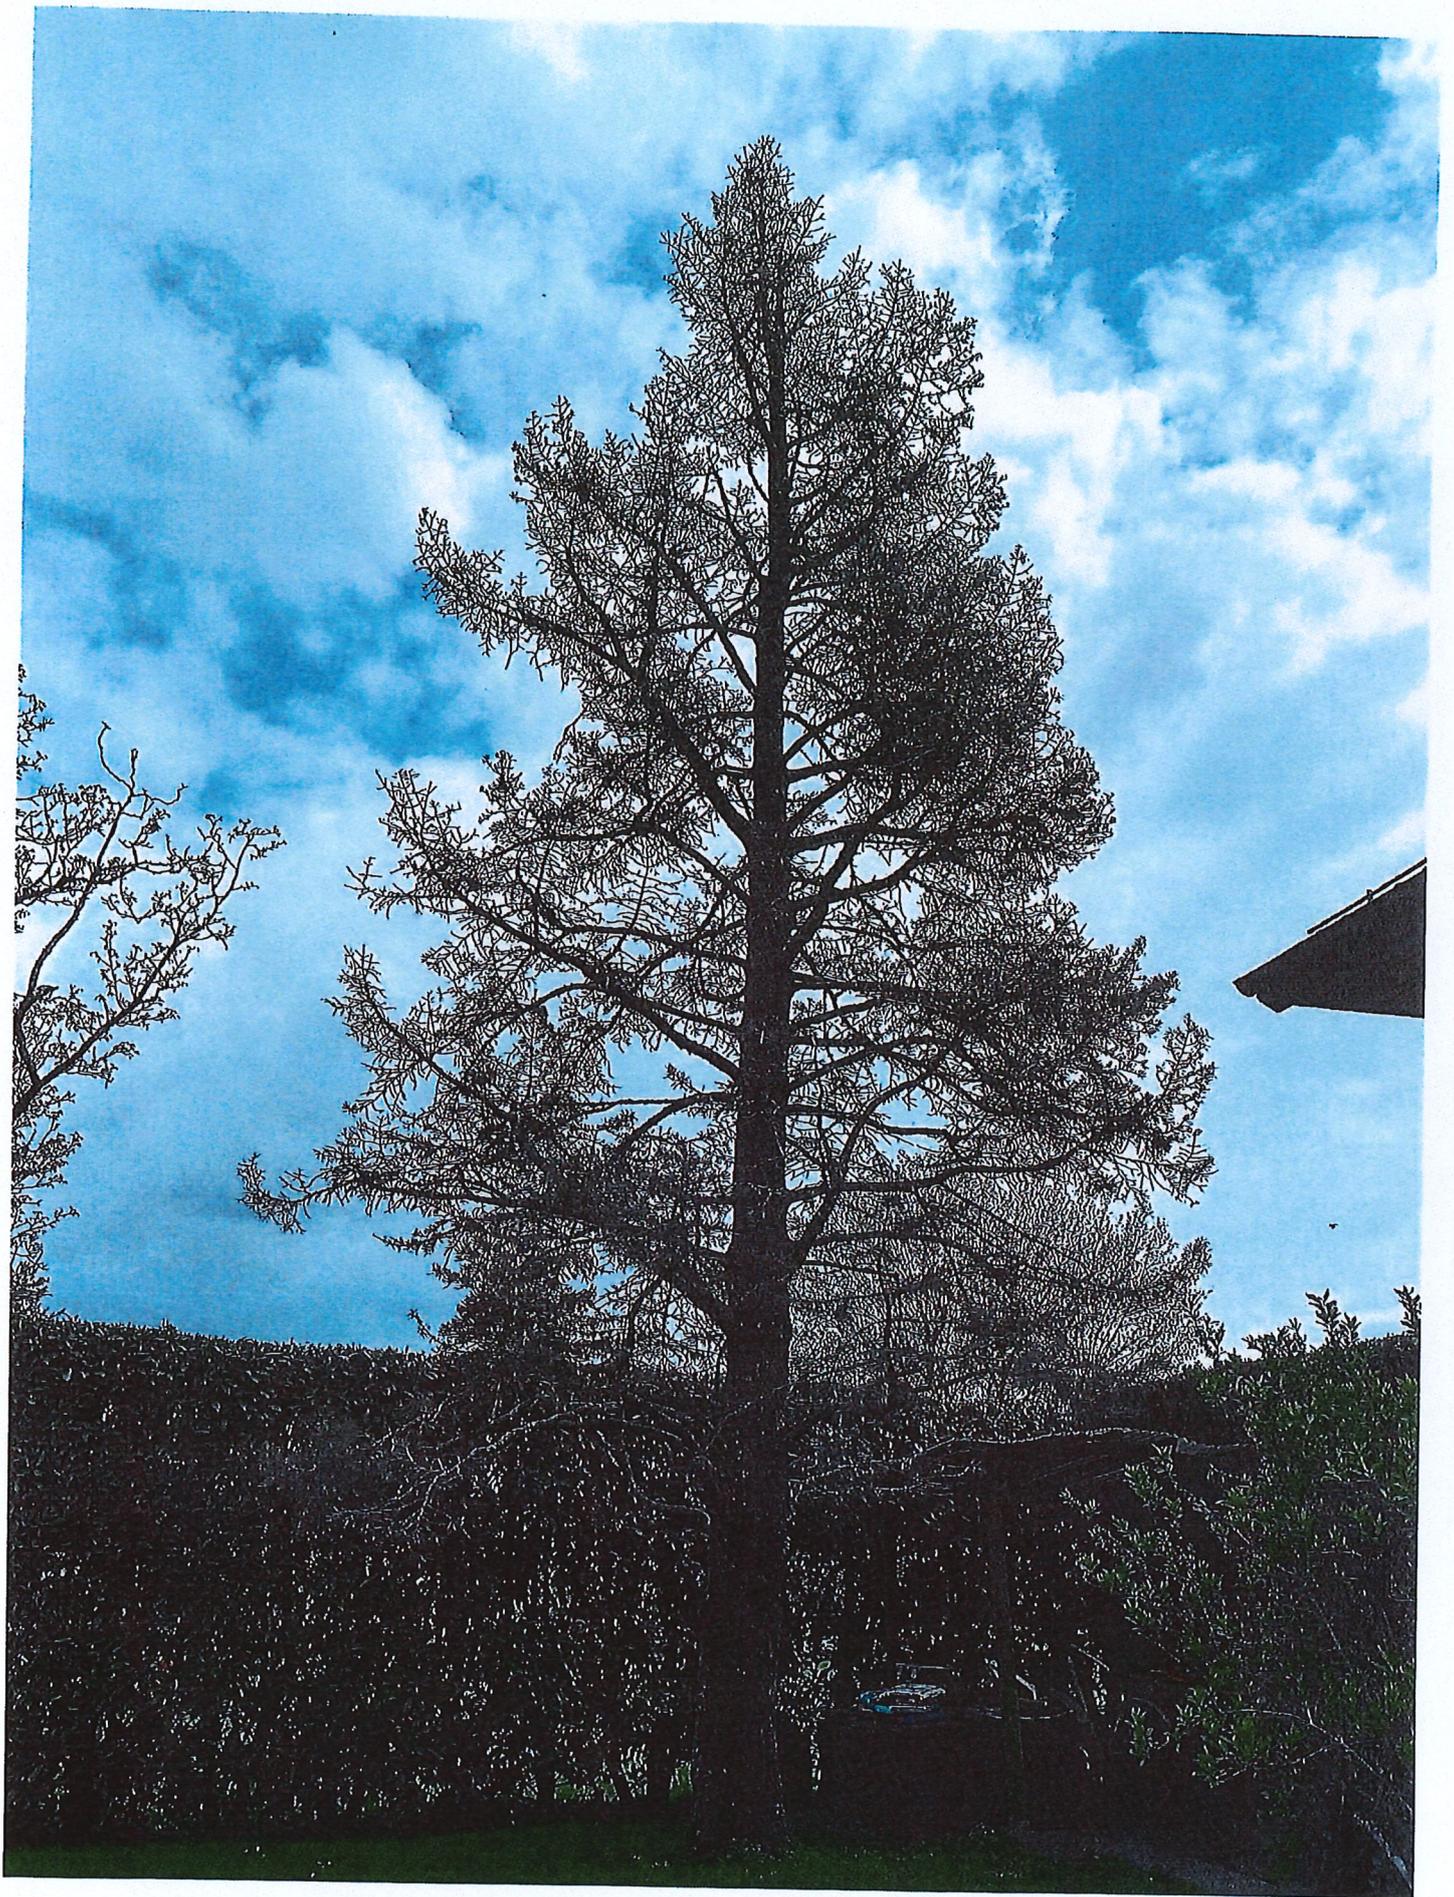
Sapin Colorado à abattre cause maladie

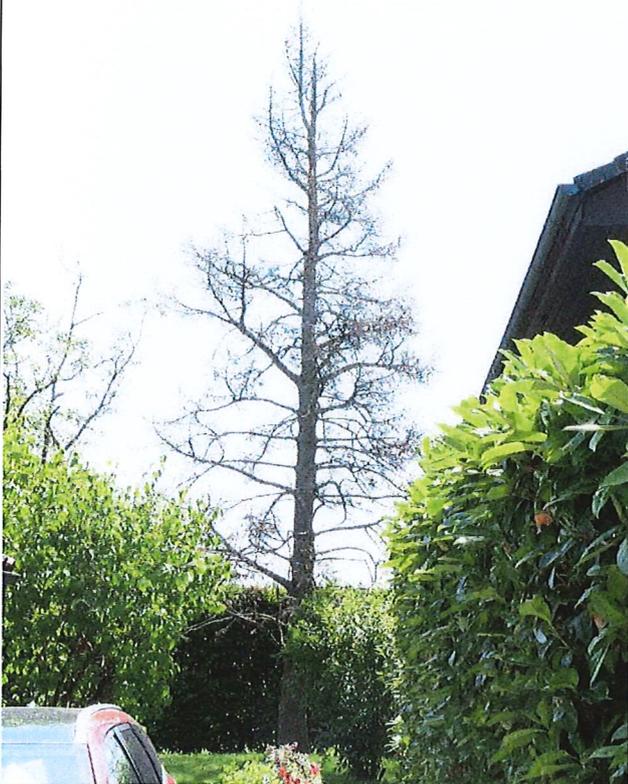
Pin sec sur pied :

Conclusions : sec sur pied

Préconisations : abattage
