AVIS D'ABATTAGE

Rapport de situation pour un arbre

Constat parcelle 39
Erable, av. du Léman 2

Rapport d'analyse visuelle VTA (visual tree assessment)

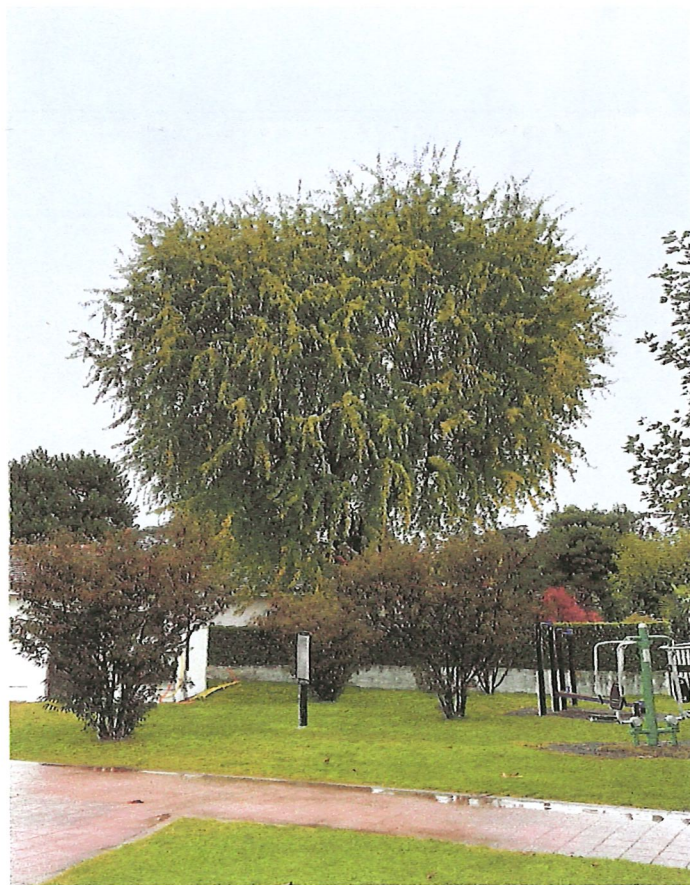
Acer saccharinum 'Laciniatum Wieri' / Erable argenté

Arbre remarquable (vu ses dimensions) avec une valeur historique, paysagère, écologique et émotionnelle importante.

Dimension /Forme :	Habitus, couronne secondaire fortement mutilée par le passé.
Hauteur :	20 m.
Étalement :	env. 18 m.
Diamètre du tronc :	-
Circonférence du tronc :	3,50m à 1,20m du sol.
Age :	Estimation de l'âge : 85 ans
Durée de vie :	Moyenne
Phase de développement :	Adulte en phase de maturité.

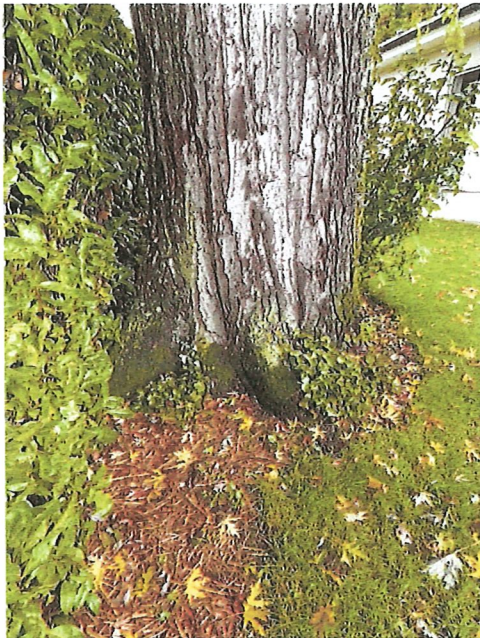
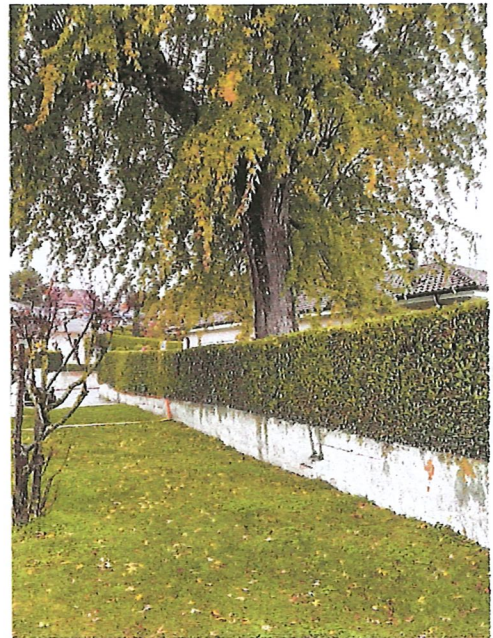
Racines/Collet :	Observations – racines :	RAS, peut-être perte potentielle de plusieurs racines d'alimentation et de prospection (rénovation de la place de jeux).
	Observations – collet :	RAS, bien défini avec du bois de compensation.
Infestations :		Absence de sporophore de champignons visible à ce jour.
Évaluation des racines /collet:		Bon. Du point de vue mécanique, cette partie de l'arbre présente aucun symptôme de fragilité.

Observations :	un seul axe cylindrique d'environ 5 m. Plusieurs plaies de coupes côté Sud en phase de recouvrement.
Infestations :	Absence de sporophore de champignons visible à ce jour.
Évaluation du tronc :	Bon, pas de risque majeur de rupture.

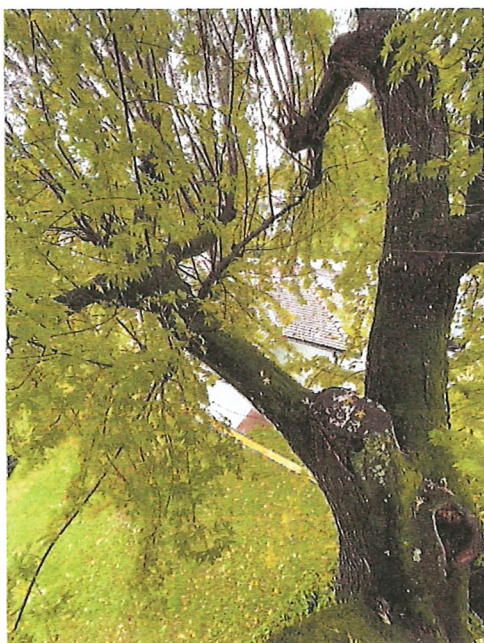
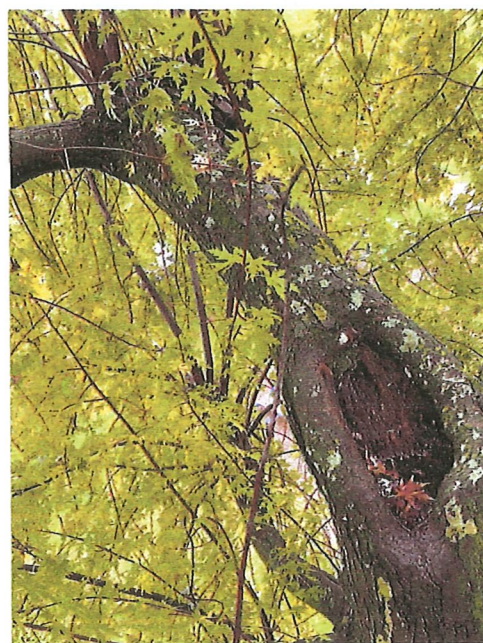
Forme générale : Couronne secondaire mutilée par le passé, action répétée dans le temps. Développement de réitérations vertical traumatiques (rejets) sur les anciennes coupes.

Remarque : Grosses plaies de coupes avec des grandes cavités, impossible à l'arbre de les recouvrir.

Évaluation des couronnes : Mauvaise, risque de cassure importante dû à l'insertion superficielle des réitérations sur les axes principaux.
Gros point de faiblesse vis-à-vis de la mécanique du bois, dû à une forte altération générée par différents pathogènes et surcharge avec la force du porte-à-faux des grandes réitérations.

Type : Mesure de taille / soins Non
 Mesure d'abattage **Oui**

Degré de priorité : **Elevé / Action indispensable**
Effectivement, il serait plus judicieux de se diriger vers un abattage étant donné tous les facteurs négatifs précités dans la couronne.
Par contre, le remplacement de l'arbre par une nouvelle plantation serait nécessaire.
Attention, il faudra absolument prévoir un espace suffisant au sol (espace sous terrain) pour l'emplacement du nouveau sujet avec de la bonne terre.

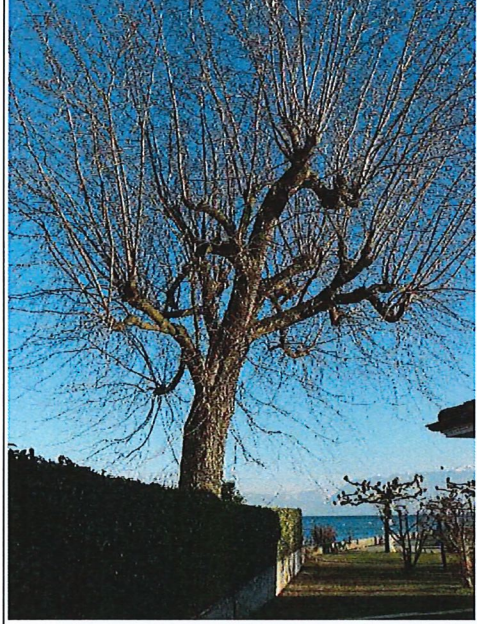
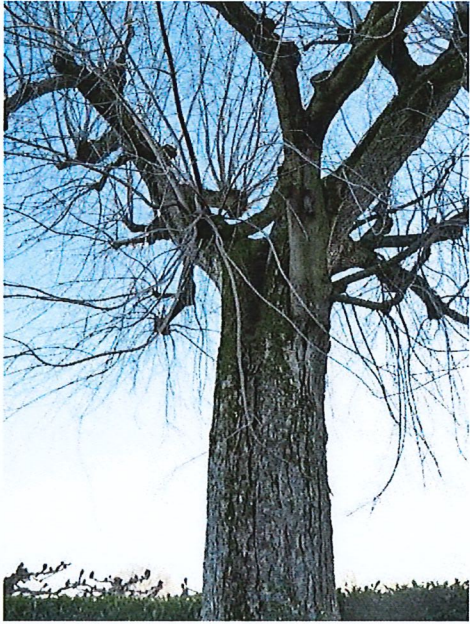
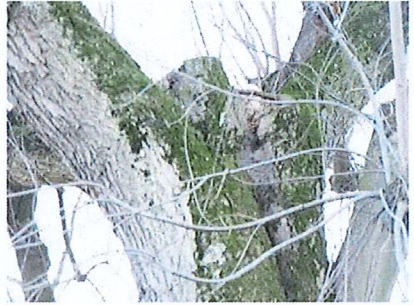
Erable à sucre : arbre à grand développement mal implanté à l'époque (code rural pas respecté). Ancien très fort élagage provoquant des nécroses visibles, multiples rejets traumatiques insérés sur des anciennes plaies d'élagage.

Conclusions : arbre devant être rabattu sur les anciennes plaies de taille de manière régulière au vu de la proximité de la place de jeux. Travaux d'entretien qui ne feront que de dégrader à court terme la physiologie et la résistance mécanique des rejets. Pas de pérennité sur cet arbre.

Préconisations : abattage

Remplacement : Arbre de Judée, *Cercis siliquastrum* (arbre à petit développement aimant la chaleur, floraison intéressante rose foncé, feuillage léger)
