AVIS D'ABATTAGE

Adresse : Chemin des Grandes-Vignes 2
N° parcelle : 62
Propriétaire : Jaqueline Demaurex
Genre d'arbre : **1 Castanea sativa (Châtaignier)**
Motif de la requête : Arbre sec
Compensation demandée : Oui
Plan de situation :

Rapport d'analyse visuelle VTA (visual tree assessment)

| Lieu: | Ch. des Grandes-Vignes 2 / parcelle 62 |

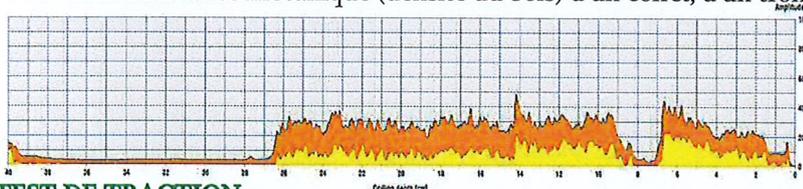
Présence d'une cavité à partir de 26cm

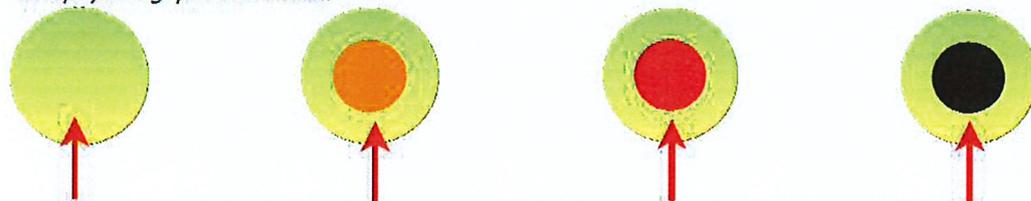
état physiologique très affaibli

Dépérissement du houppier : partie sommitale desséchée, multiples rejets au collet et sur le tronc.

Conclusions : arbre dépérissant mais présentant une vitalité correcte dans la première partie du houppier.

Peut encore créer une nouvelle couronne plus basse et donc perdurer dans le temps. Situation classique des châtaigniers avec une attaque d'un chancre, celui-ci est une maladie cryptogamique causée par le champignon *Cryphonectria parasitica*. Pas de danger particulier, pas de rupture immédiate du bois mort.
