AVIS D'ABATTAGE

Adresse : Chemin du Marquisat 7a
N° parcelle : 905 (994)
Propriétaires : Michael et Carole Graetzel
Genre d'arbre : **1 Abies concolor (Sapin du Colorado)**
Motif de la requête : Arbre mourant
Compensation demandée
par le garde-forestier : Oui
Plan de situation :

Rapport d'analyse visuelle VTA (visual tree assessment)

Mandataire / Client :	Commune de St Sulpice, M Dan Rapin
Date:	19/06/24
Essence:	<i>Sapin du Colorado</i> <i>Abies concolor</i> diam. 46cm
Lieu:	Ch du Marquisat 7a / parcelle 905

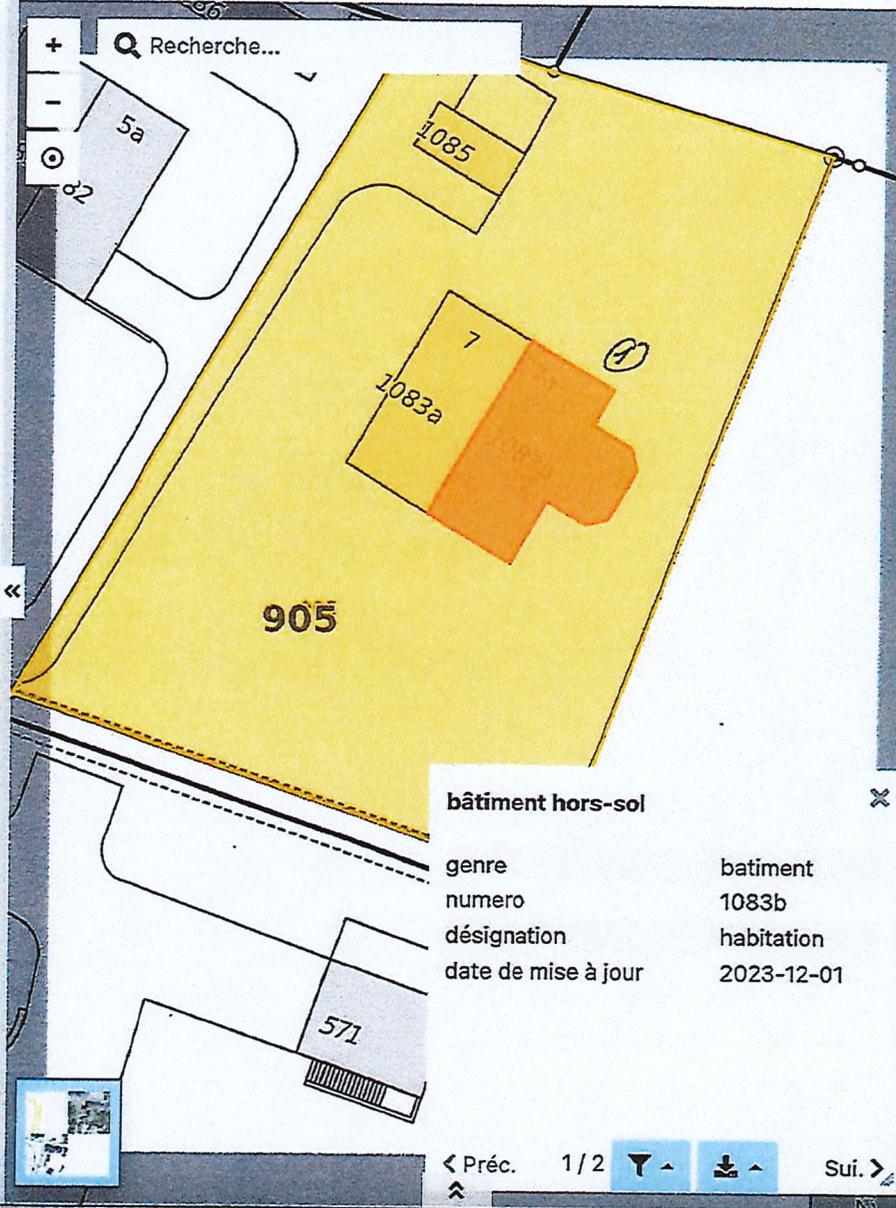
Sapin Colorado à abattre cause maladie

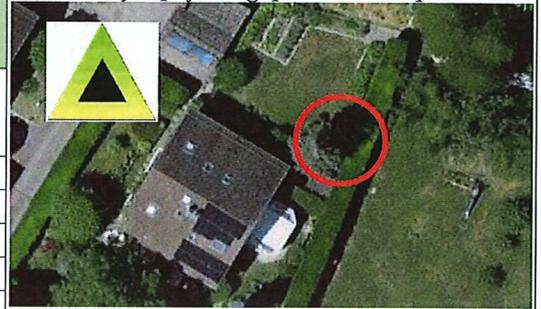
Pour faire suite à la demande de Madame Carole Graetzel, je confirme m'être rendu à son domicile et avoir constaté le dépérissement d'un sapin du Colorado lui appartenant. Celui-ci ayant subitement perdu beaucoup d'aiguilles, la présence de coulées de résine et les nombreuses perforations effectuées par des oiseaux de type pic-bois évoquent la présence de scolytes, insectes ravageurs de cette essence.

Son état sanitaire jugé irréversible, l'abattage de cet arbre est préconisé.

Pin sec sur pied :
