AVIS D'ABATTAGE

Rapport de situation pour un arbre

Constat parcelle 39
Erable, av. du Léman 2

Rapport d'analyse visuelle VTA (visual tree assessment)

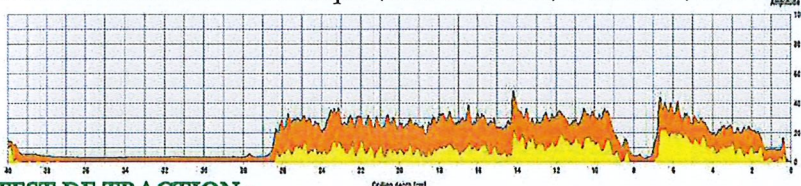
Présence d'une cavité à partir de 26cm

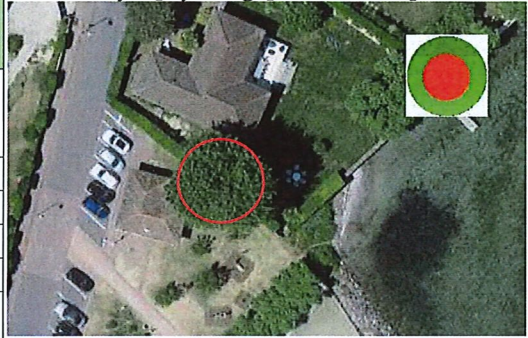
Mandataire / Client :	Commune de St Sulpice, Mme Ascension
Date:	15/01/25
Essence:	<i>Acer saccharinum Wieri</i> diam: 80cm
Lieu:	Av. Léman 2 / parcelle 39

Erable à sucre : arbre à grand développement mal implanté à l'époque (code rural pas respecté). Ancien très fort élagage provoquant des nécroses visibles, multiples rejets traumatiques insérés sur des anciennes plaies d'élagage.

Conclusions : arbre devant être rabattu sur les anciennes plaies de taille de manière régulière au vu de la proximité de la place de jeux. Travaux d'entretien qui ne feront que de dégrader à court terme la physiologie et la résistance mécanique des rejets. Pas de pérennité sur cet arbre.
